PROGETTO DEFINITIVO

Città di
PONTE SAN PIETRO
Provincia di Bergamo

PARCO AGRICOLO NATURALISTICO RICREATIVO NELL'AREA DENOMINATA **ISOLOTTO**

RELAZIONE DI COMPATIBILITA' IDRAULICA

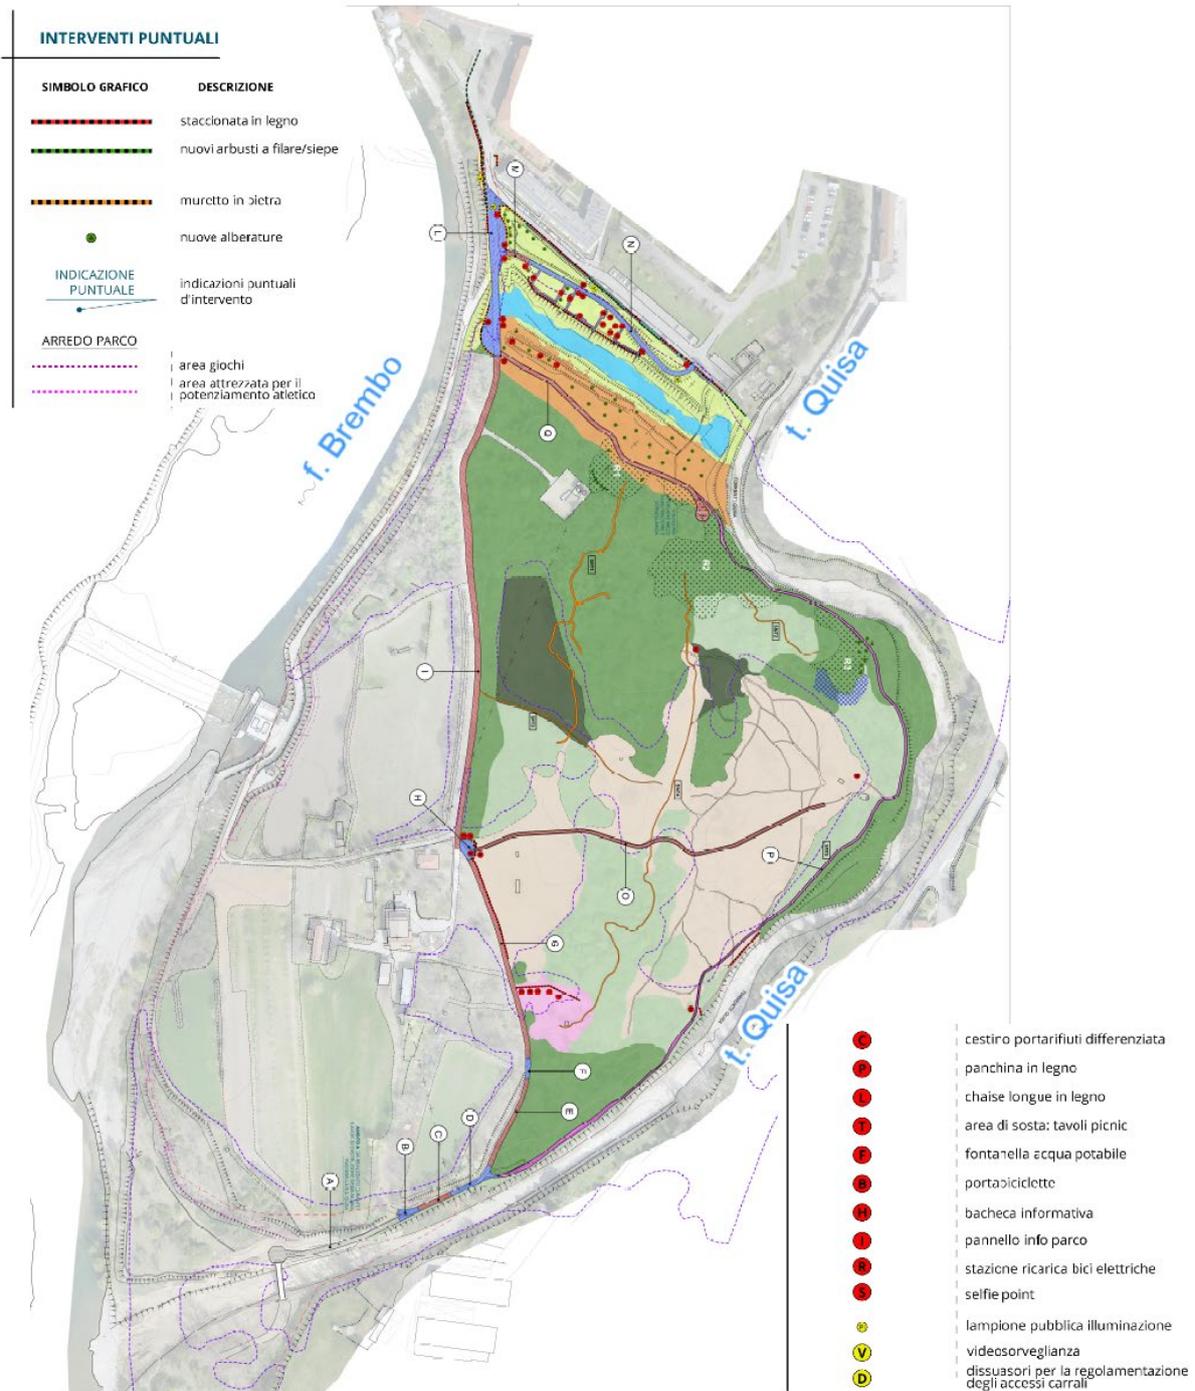
Gli interventi in progetto sono stati divisi suddivisi per ambiti nominati da A a Q come riportato nell'elaborato TAVOLA C.01 del quale si riporta di seguito uno stralcio cartografico.

FIGURA 1 - STRALCIO CARTOGRAFICO RAFFIGURANTE GLI AMBITI DI PROGETTO

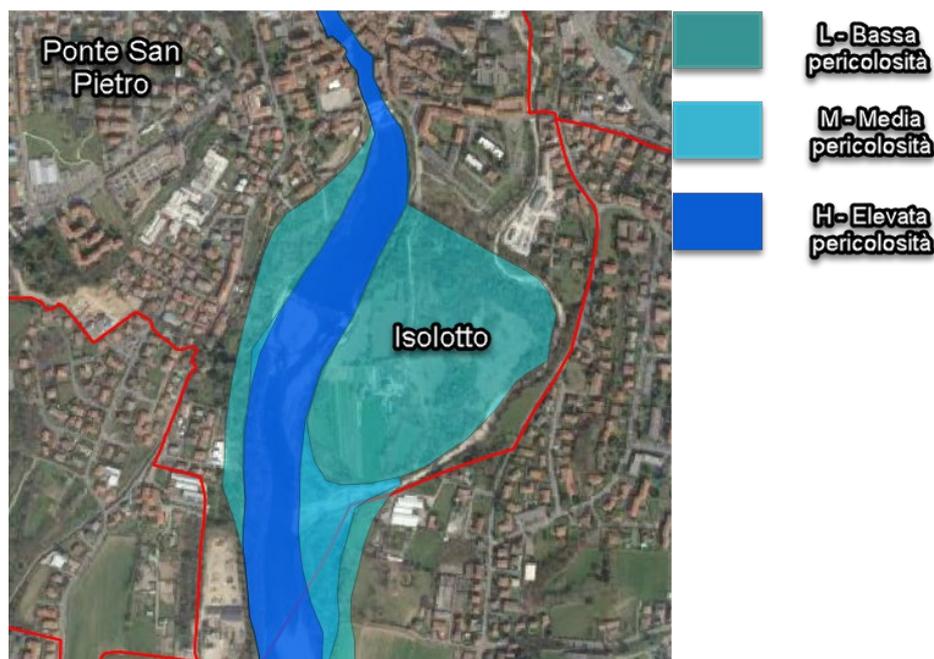
FIGURA 2 - AREE A DIVERSA PERICOLOSITÀ IDRAULICA DEL FIUME BREMBO NELL'AREA "ISOLOTTO"

L'area Isolotto è attualmente perimetrata a bassa pericolosità per effetto del Fiume Brembo, ovvero risulta potenzialmente interessata dalle piene del corso d'acqua per eventi con tempi di ritorno uguali o superiori ai 500 anni.

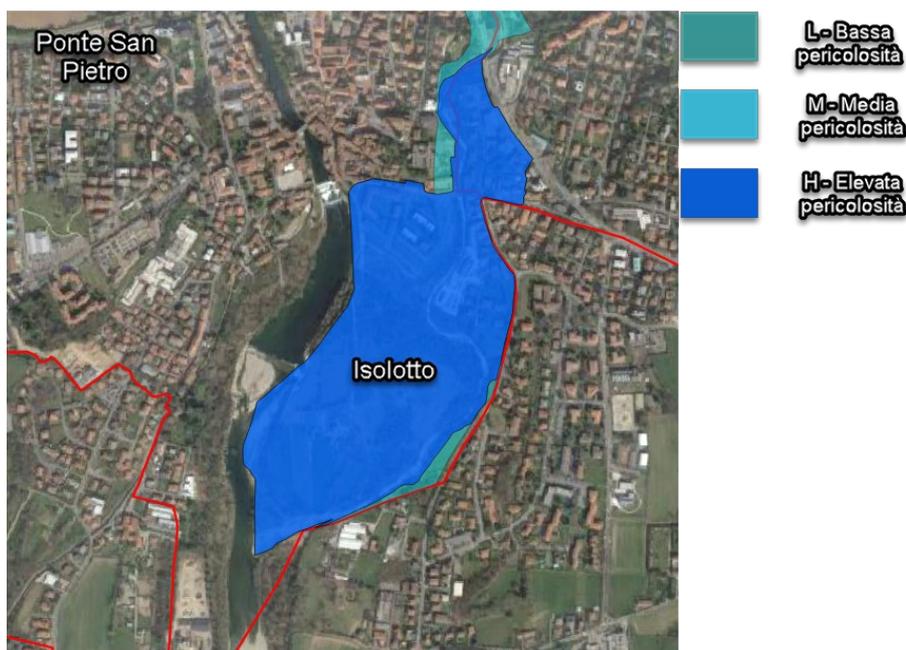
FIGURA 3 - AREE A DIVERSA PERICOLOSITÀ IDRAULICA DEL TORRENTE QUIZA NELL'AREA "ISOLOTTO"

Si può notare come l'area Isolotto sia perimetrata a pericolosità idraulica elevata per effetto del T. Quisa, ovvero può essere interessata da fenomeni di esondazione con tempi di ritorno pari o superiori a 20 anni.

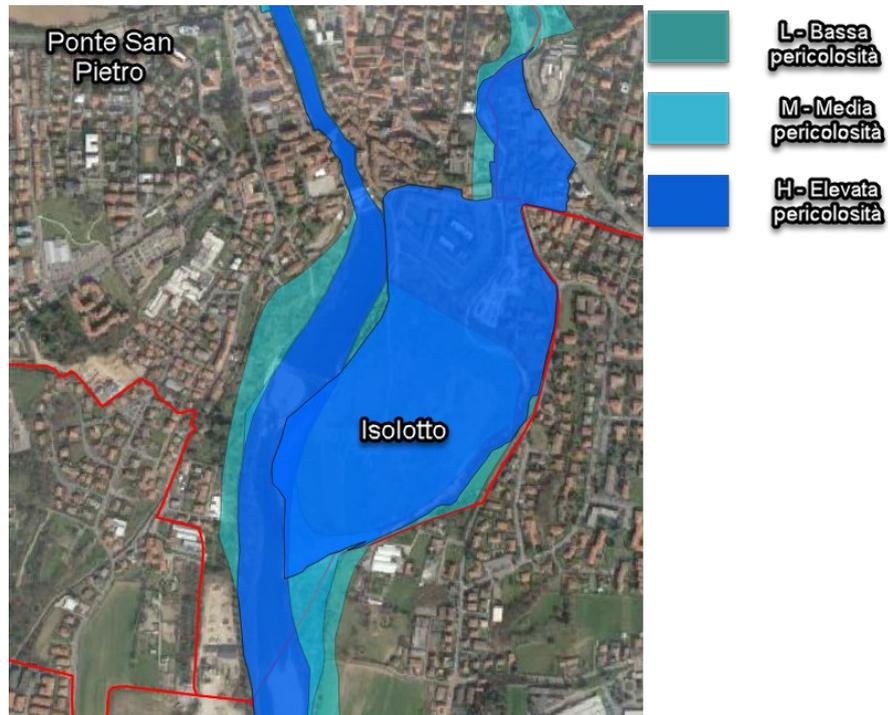
Nel caso si ricada in tali scenari ove vi è la sovrapposizione tra aree perimetrata a diversa pericolosità idraulica di due o più corsi d'acqua, lo scenario da considerare vigente risulta quello con il tempo di ritorno minore, ovvero con il grado di pericolosità maggiore. Si riporta di seguito uno stralcio cartografico rappresentante la sovrapposizione tra i due scenari sopra descritti.

FIGURA 4 - RAPPRESENTAZIONE DELLE AREE A DIVERSITÀ PERICOLOSITÀ IDRAULICA DEL F. BREMBO E DEL T. QUISA IN CORRISPONDENZA DELL'AREA ISOLOTTO

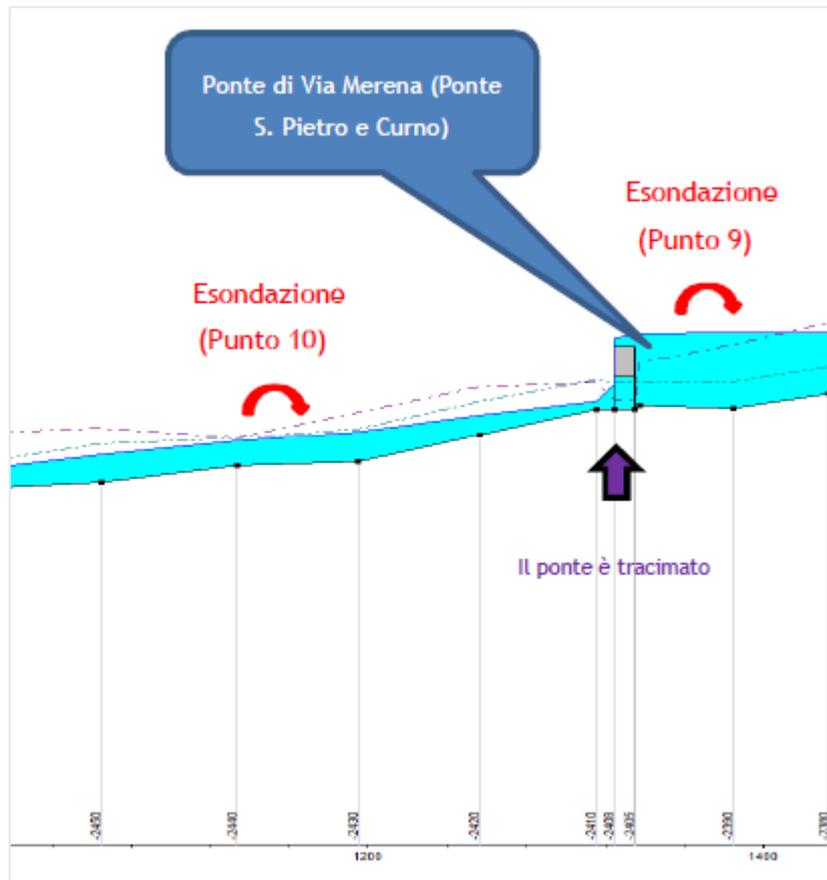
La prima problematica evidenziata lungo il corso d'acqua è in corrispondenza del Ponte di Via Merena, il quale per eventi con TR200 anni viene sormontato. Procedendo verso valle, si registrano ulteriori esondazioni in sponda destra date le sommità spondali insufficienti a contenere piene con tempi di ritorno così elevati.

FIGURA 5 - DETTAGLIO DEL PROFILO DI RIGURGITO DEL T. QUISA IN CORRISPONDENZA DEL PONTE DI VIA MERENA

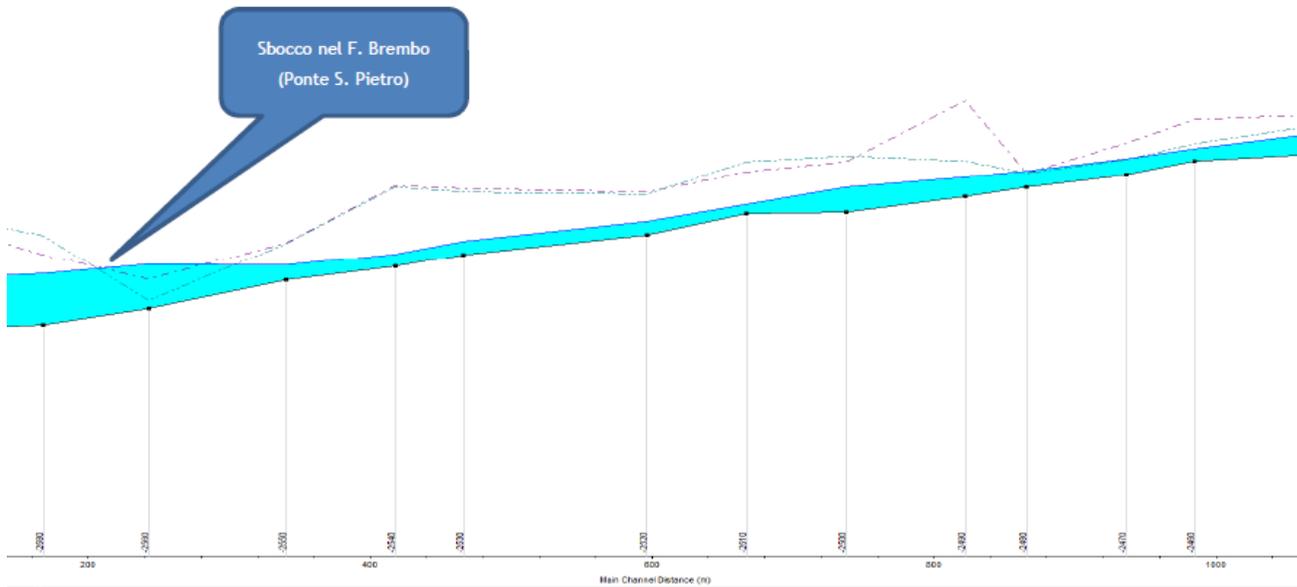
Procedendo verso valle non si denotano ulteriori esondazioni lungo il corso d'acqua fino alla confluenza con il f. Brembo, come riportato di seguito.

FIGURA 6 - DETTAGLIO DEL PROFILO DI RIGURGITO DEL T. QUISA A VALLE DEL PONTE DI VIA MERENA

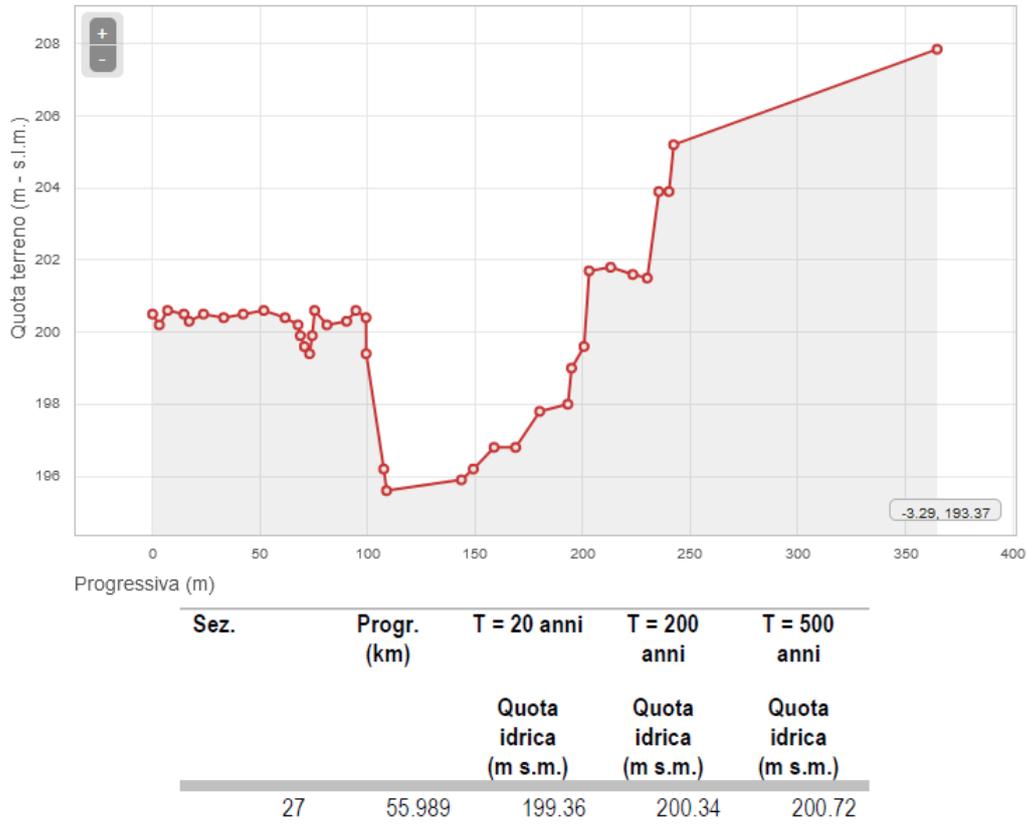
Per quanto riguarda invece il f. Brembo, consultando le sezioni disponibili nel geoportale AIPO e confrontandole con i livelli idrometrici riportati nel documento *"Piano per la valutazione e la gestione del rischio di alluvioni - Profili di piena dei corsi d'acqua del reticolo principale"*, si può dedurre che per fenomeni esondativi con tempi di ritorno di 500 anni, la lama d'acqua risulterebbe dell'ordine di 30 cm. (Cfr sez 27 AIPO).

FIGURA 7 - SEZIONE 27 DA GEOPORTALE AIPO E RELATIVI LIVELLI IDROMETRICI PER DIVERSI TEMPI DI RITORNO

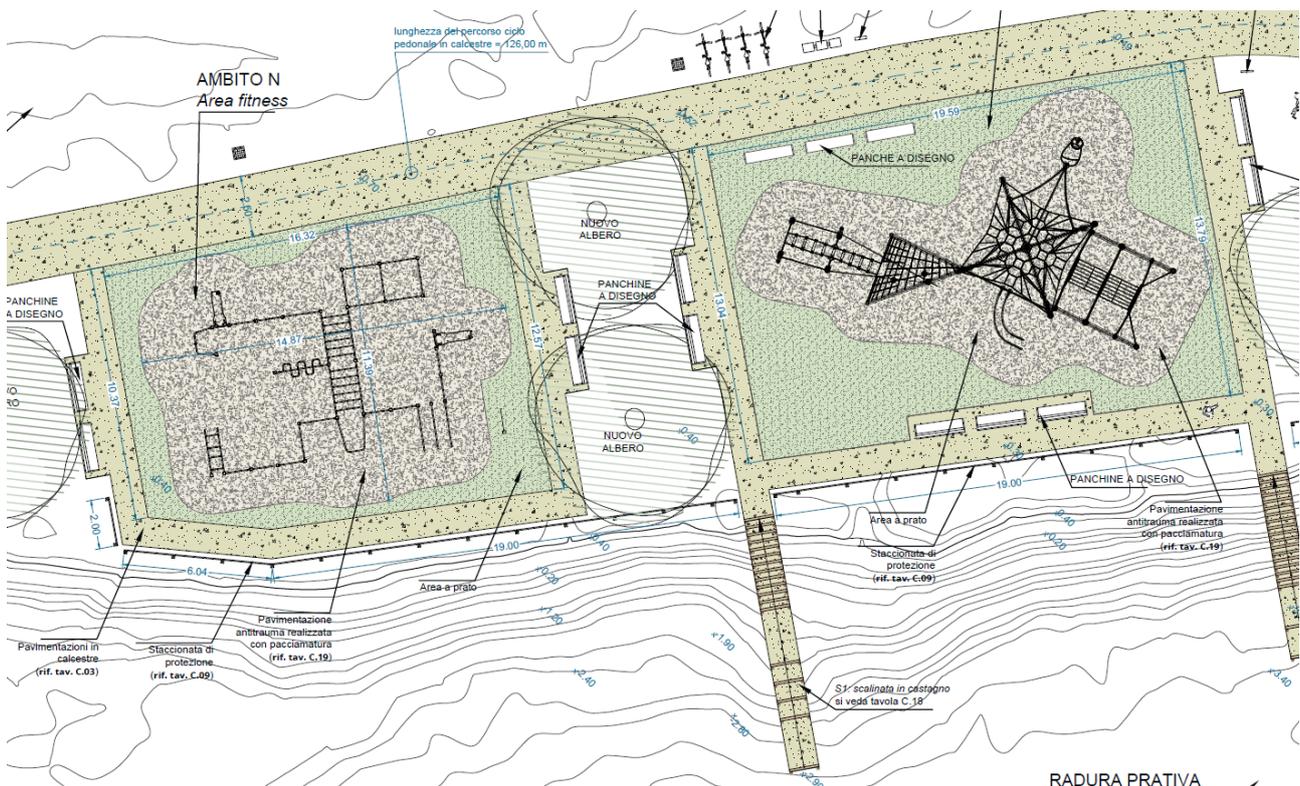
Per quanto riguarda le aree a ridosso del paleoalveo, ovvero l'area fitness e le aree giochi, esse si ritrovano al di fuori dell'areale maggiormente depresso, fatta eccezione per le scalinate in castagno di risalita dal paleoalveo stesso; quest'ultime, proprio per loro natura e collocazione a livello del p.c., non costituiscono comunque ostacolo alla propagazione delle piene.

Si riporta di seguito uno stralcio cartografico degli interventi in progetto nell'ambito N, del progetto in prossimità del paleoalveo.

FIGURA 8 - STRALCIO CARTOGRAFICO DELLE OPERE IN PROGETTO IN PROSSIMITÀ DEL PALEOALVEO

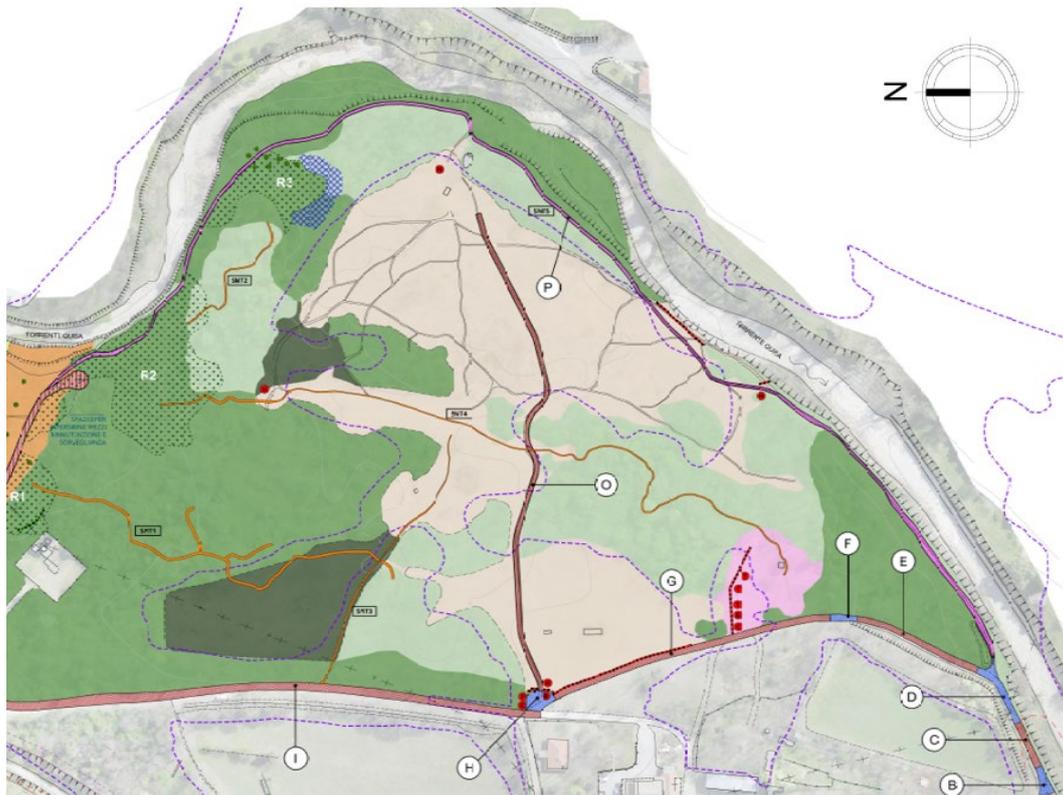
Tali opere, che consistono nella regolarizzazione del piano campagna mediante la realizzazione di nuove pavimentazioni e nella realizzazione/collocazione di cestini, panche e tavoli, risultano essere idraulicamente trasparenti se rapportate alla superficie totale di spagliamento della piena e in considerazione dei massimi tiranti idrometrici attesi.

FIGURA 9 - STRALCIO DELLA TAVOLA DI PROGETTO

L'intervento nel suo complesso può, quindi, considerarsi idraulicamente trasparente per via del ridotto ingombro all'interno del massimo tirante idrometrico sopra descritto e per tale motivo non comporta un incremento della pericolosità idraulica per le aree adiacenti.
