PARCO AGRICOLO NATURALISTICO RICREATIVO  
 NELL'AREA DENOMINATA ISOLOTTO  
**PROGETTO DEFINITIVO**

**C.15**

Indicazioni per il restauro della roera

Codice:  
**PsIS4**

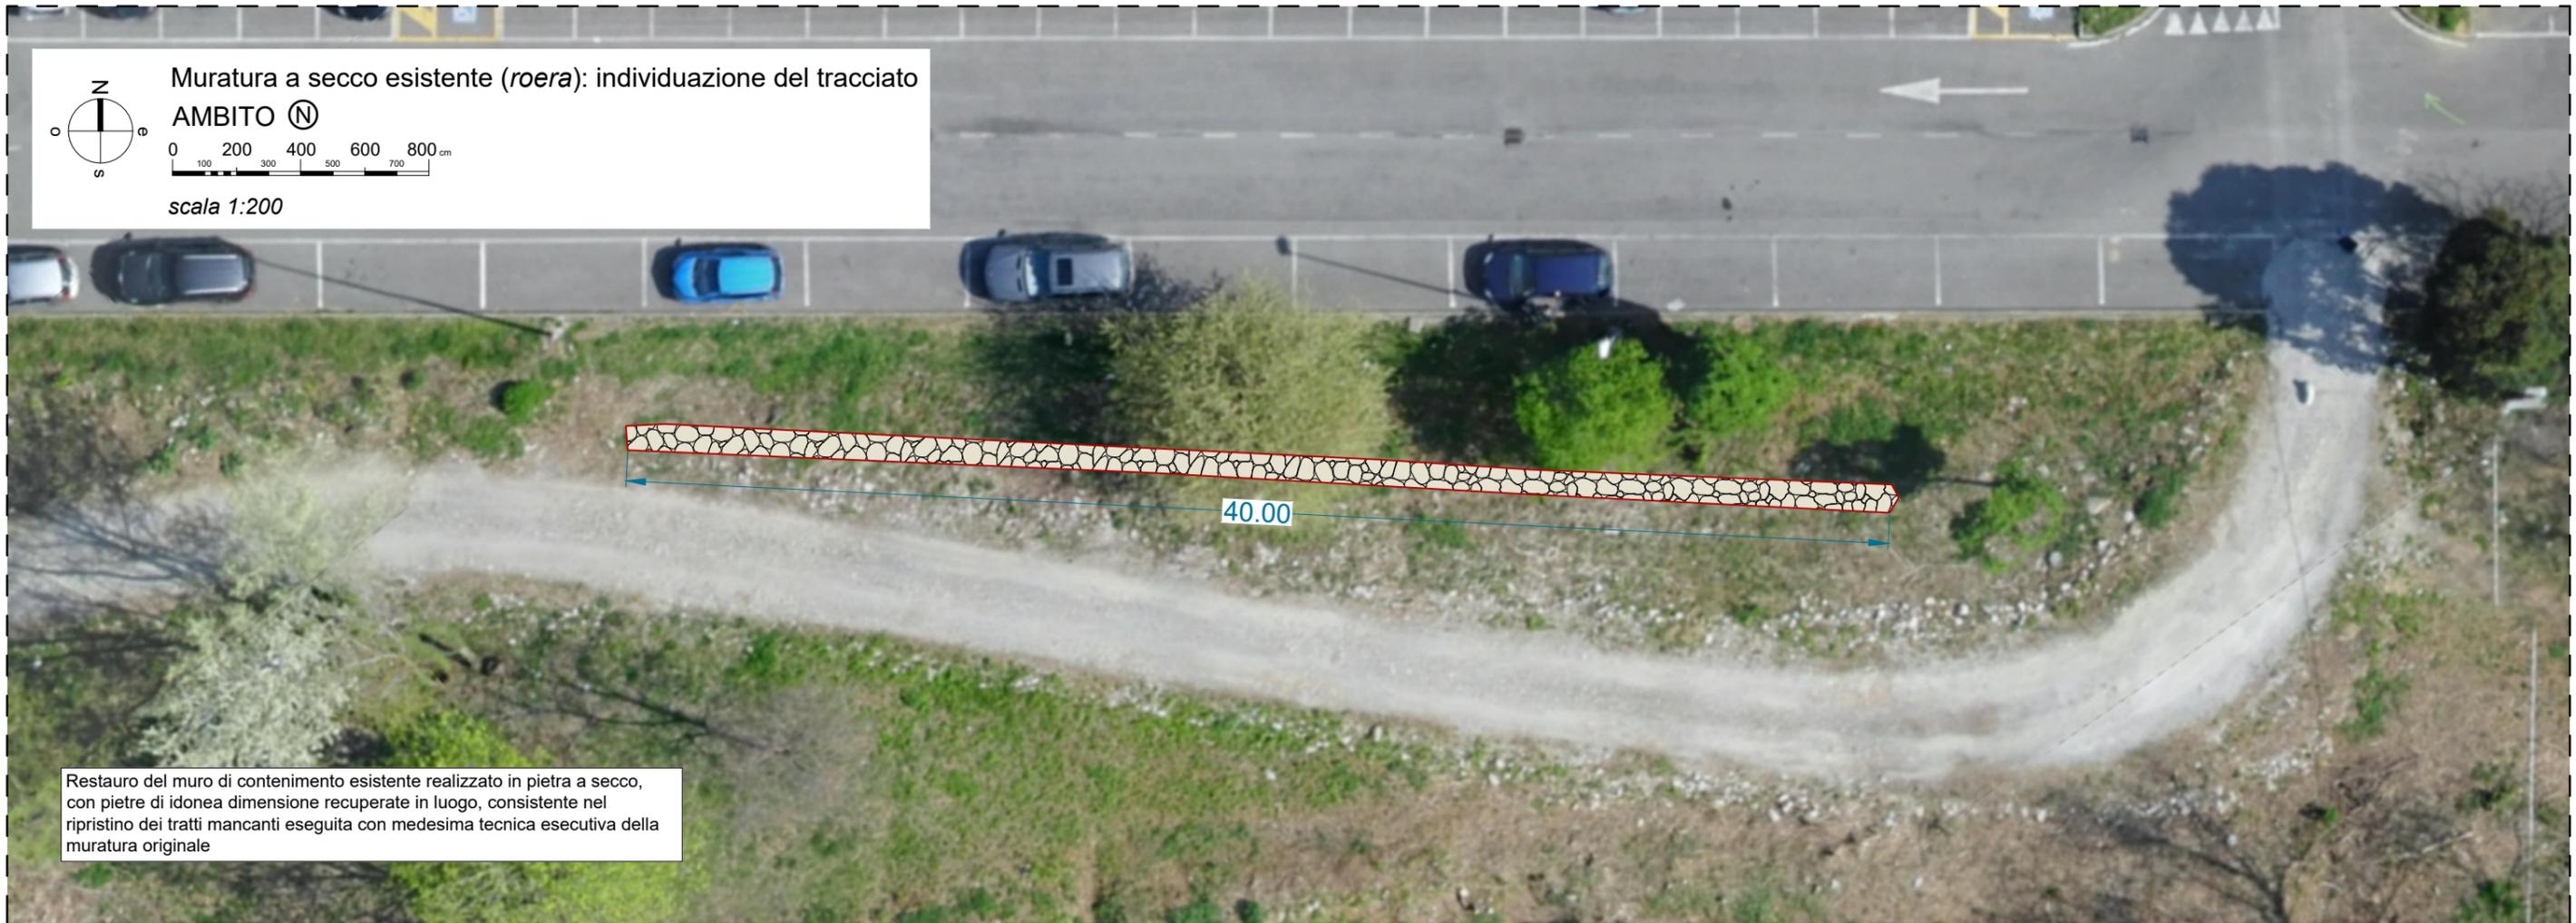
Muratura a secco esistente (roera): individuazione del tracciato  
 AMBITO (N)  
 0 100 200 300 400 500 600 700 800 cm  
 scala 1:200

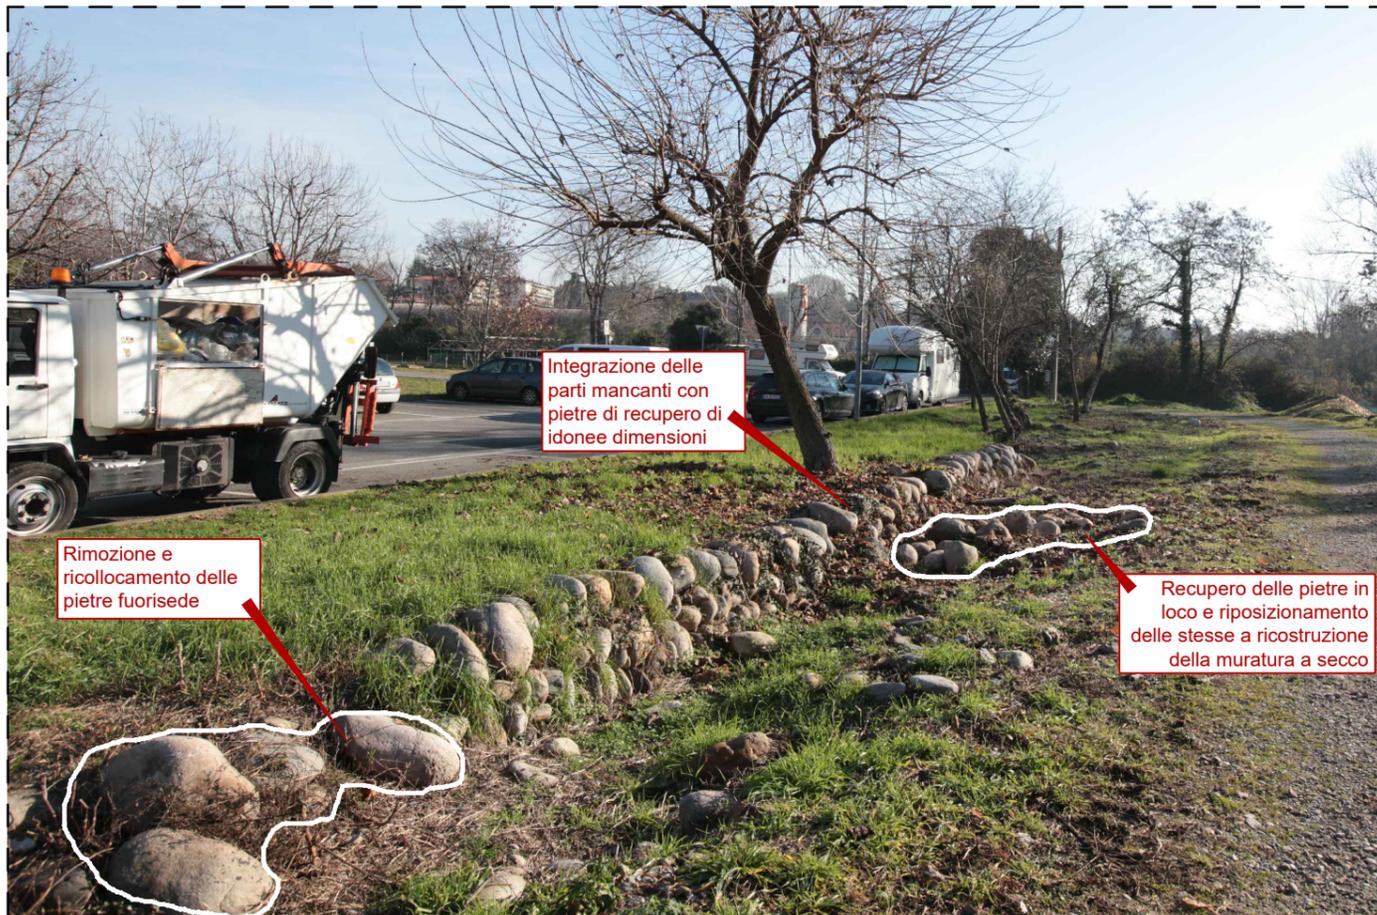
Restauro del muro di contenimento esistente realizzato in pietra a secco, con pietre di idonea dimensione recuperate in luogo, consistente nel ripristino dei tratti mancanti eseguita con medesima tecnica esecutiva della muratura originale

Integrazione delle parti mancanti con pietre di recupero di idonee dimensioni

Rimozione e ricollocamento delle pietre fuorisede

Recupero delle pietre in loco e riposizionamento delle stesse a ricostruzione della muratura a secco
